Parecer sobre o Projecto de recuperação e valorização da Sé Patriarcal de Lisboa. Anexo

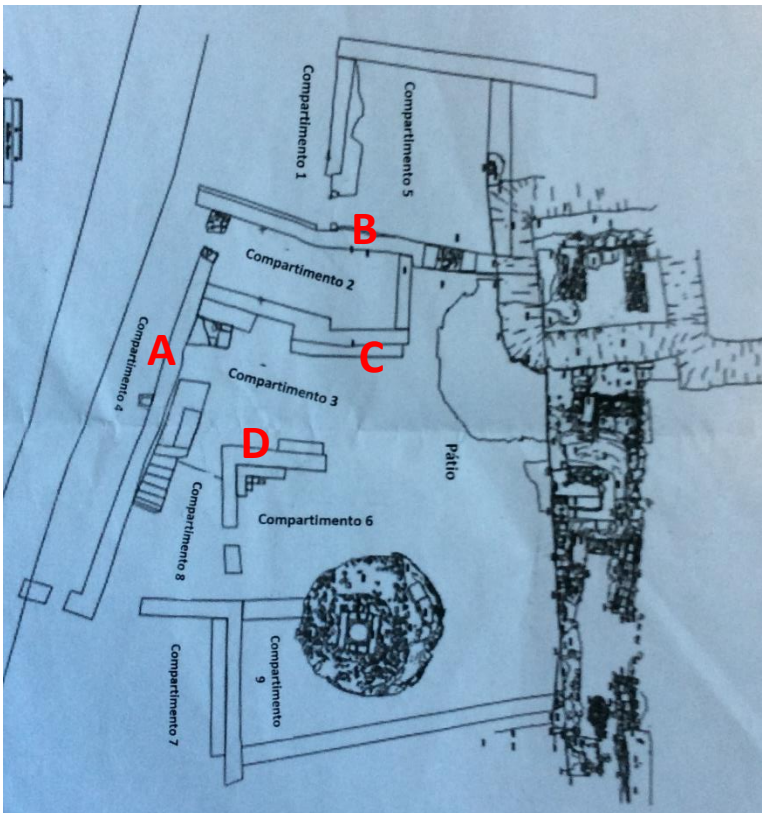
Fig. 2 e 3. Identificação das estruturas islâmicas, segundo planta das ruínas (Ana Gomes, Alexandra Gaspar

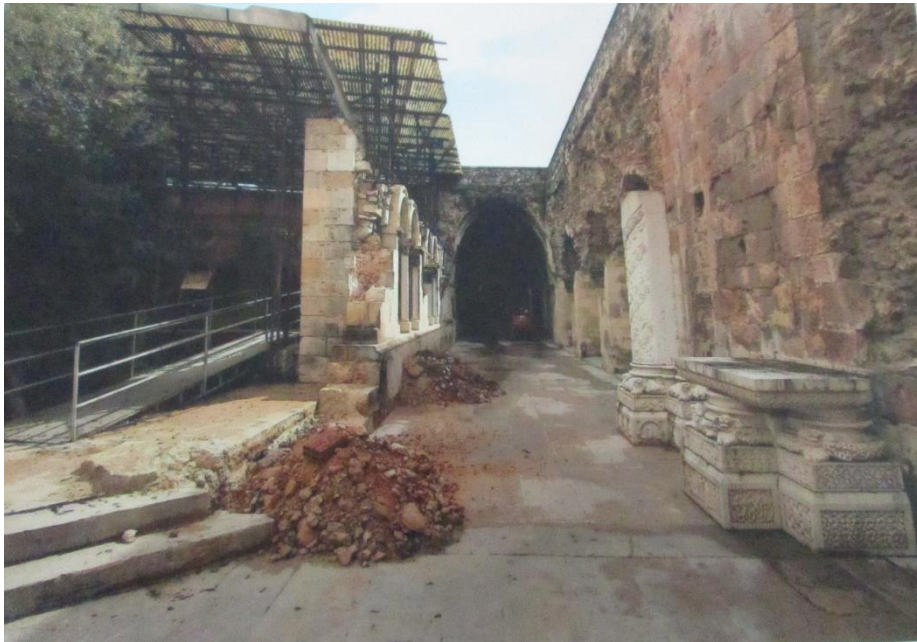
Fig. 5 . Ala sul do claustro, à esquerda o muro desmontado

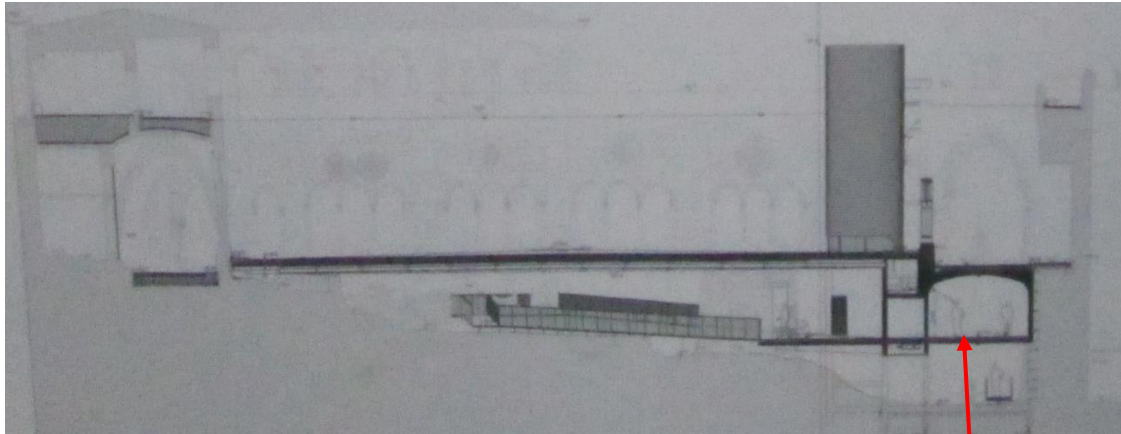
Fig. 9 Corte transversal

Piso -1

Nível do Piso -1

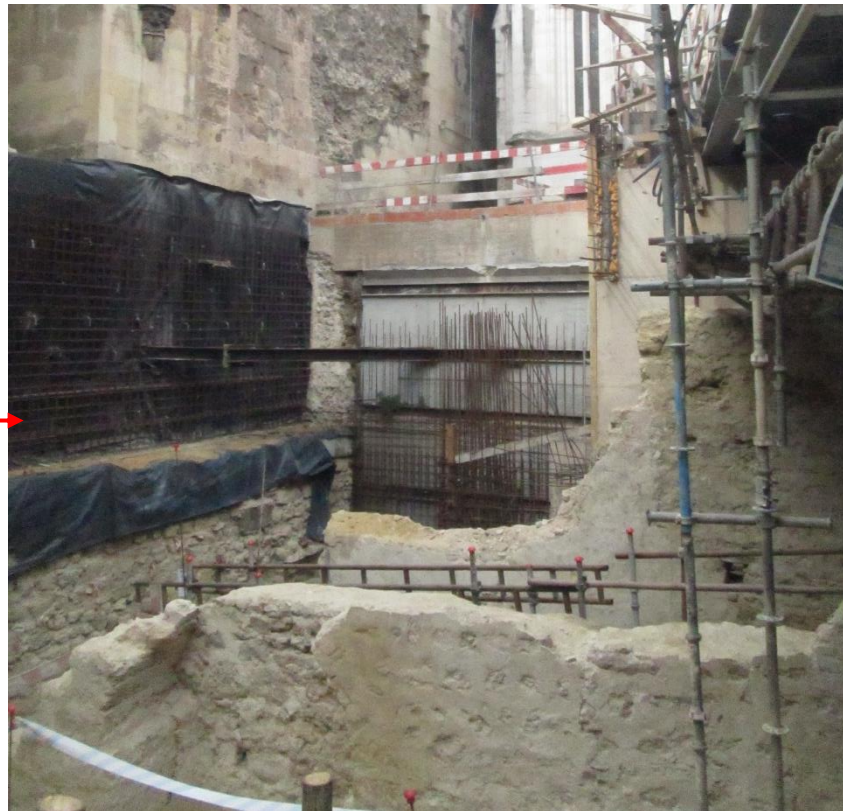
Fig. 10. O piso -1 irá obstruir a observação das ruínas

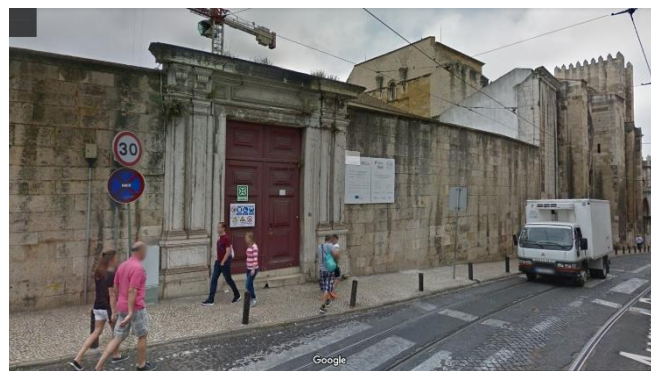
Fig. 12 Acesso ao claustro superior pela rua Augusto Rosa
